دوره چهل و شش، شماره ۲، زمستان ۱۳۹۳، صفحه ۱۵۷ تا ۱۶۴  
Vol. 46, No. 2, Winter 2014, pp. 157- 164

نشریه علمی - پژوهشی امیرکبیر (مهندسی عمران و محیط زیست)  
Amirkabir Journal of Science & Research (Civil & Environmental Engineering)  
(AJSR - CEE)

## مطالعه آزمایشگاهی نوع جدیدی مهاربند کمانش تاب تمام فولاد (*S-BRB*)

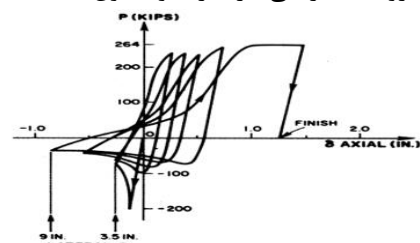
شکل (۱): منحنی‌های رفتاری عضو مهاری

(ب) بعد از اصلاح (مهاربند کمانش‌تاب)

(الف) قبل از اصلاح (مهاربند معمولی)

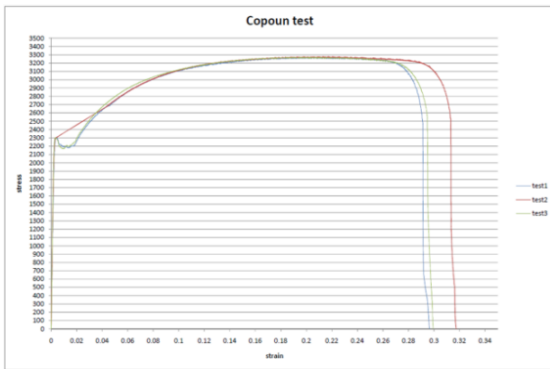
شکل (۳): نتایج آزمایش‌های کشش انجام شده بر روی نمونه استاندارد

قبل از انجام آزمایش بر روی نمونه‌های اصلی، ۳ آزمایش کشش انجام شد. هدف از انجام اینکار بدست آوردن مقادیر تنش و کرنش حد نهایی و حد جاری شدن و مدول الاستیسیته فولاد مورد استفاده در نمونه‌های اصلی مهاربندهای کمناش تاب است. بر اساس این آزمایش‌ها، نمودار تنش-کرنش نشان داده شده در زیر برای فولاد مورد استفاده بدست آمد.

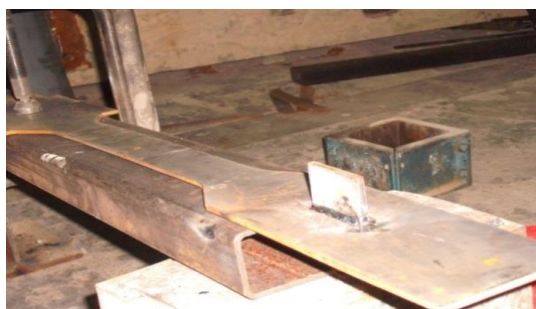
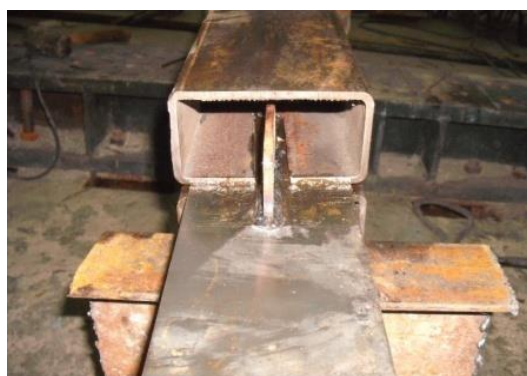
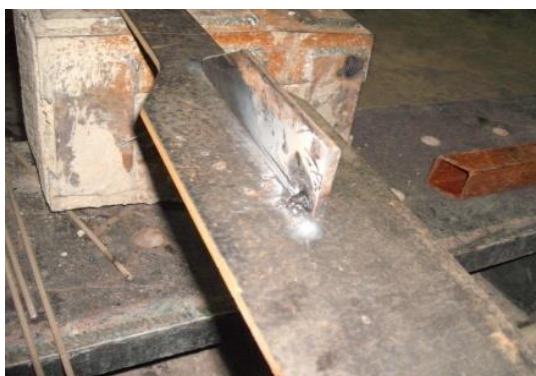
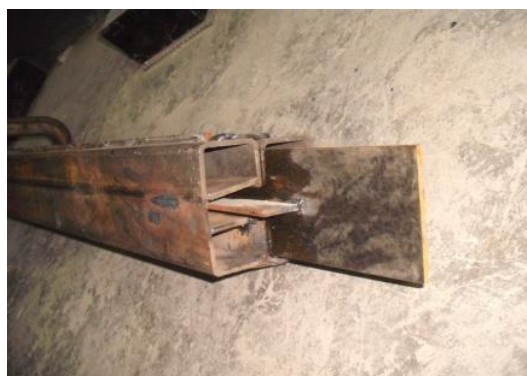
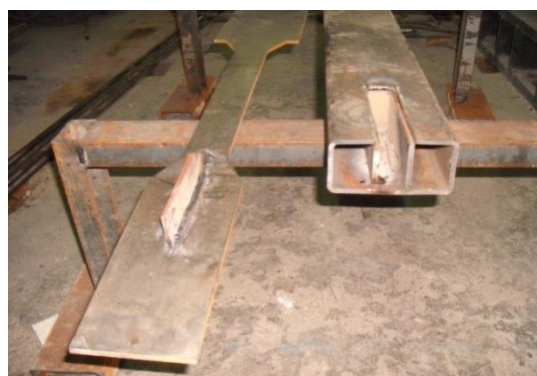
شکل (۴): تغییرات ایجاد شده در نمونه‌ها در جهت بهبود عملکرد مهاربند

نمونه دوم

نمونه اول

نمونه چهارم

نمونه سوم

نمونه ششم

نمونه پنجم

با توجه به تجربیات آزمایشهای گذشته که ساخت همزمان نمونه‌ها باعث عدم توسعه و بهبود عملکرد آنها می‌شد و همچنین محدود بودن تعداد نمونه‌ها و امکانات در این پژوهش، بنای کار بر این نهاده شد که هر نمونه پس از ساخت، آزمایش و با بررسی و مشخص شدن معایب آن از این اطلاعات در جهت بهبود نمونه بعدی استفاده گردد. بر این اساس فرم نمونه‌ها و جزئیات آنها، نمونه به نمونه تغییر و توسعه یافت. برخی از این تغییرات را می‌توان در تصاویر مربوط به شکل (۴) دید.

در نمونه اول با توجه به محاسبات تئوری و فرض‌های صورت گرفته پیش از انجام آزمایش، هسته و اعضای محصورکننده مهاربند بدون هیچگونه قطعه اضافی‌ای سرهم شده و با جوش به یکدیگر متصل شدند که در نتیجه با مشخص شدن مشکلات آن در نمونه‌های بعدی مجبور به ایجاد اصلاحاتی شدیم. در نمونه دوم برای رفع کمناش قسمت اتصال، قطعات مستطیل شکلی به طول ۵ و ارتفاع ۴ سانتی‌متر با جوش به آن متصل گردید که با دیدن دوباره ضعف در این ناحیه، در دو نمونه بعد نیز از قطعات قویتر و با طول بیشتری بهره گرفته شد. پس از تقویت این قسمت و مرتفع شدن تقریبی مسائل آن، دیده شد که قوطی‌های محصورکننده توان جلوگیری از کمناش موضعی در ابتدای ناحیه جاری شونده را ندارند به همین دلیل در دو نمونه آخر تلاش‌ها برای رفع این مشکل صورت گرفت که در نهایت برای تقویت آنها قطعاتی ناودانی شکل ساخته شدند که تفاوتشان در این دو نمونه در طول آنها است.
