The Effect of Fire on the Behavior of Perforated Short Steel Compression Members and Evaluation after Retrofitting

H. Makhdoumi Darmian¹, R. Rahgozar^{2*}, M. Mohammadizadeh¹, A. Saedi Daryan³, K. Narmashiri⁴

تأثیر آتش در رفتار اعضاء فشاری فولادی کوتاه معیوب و ارزیابی آن‌ها پس از مقاوم‌سازی

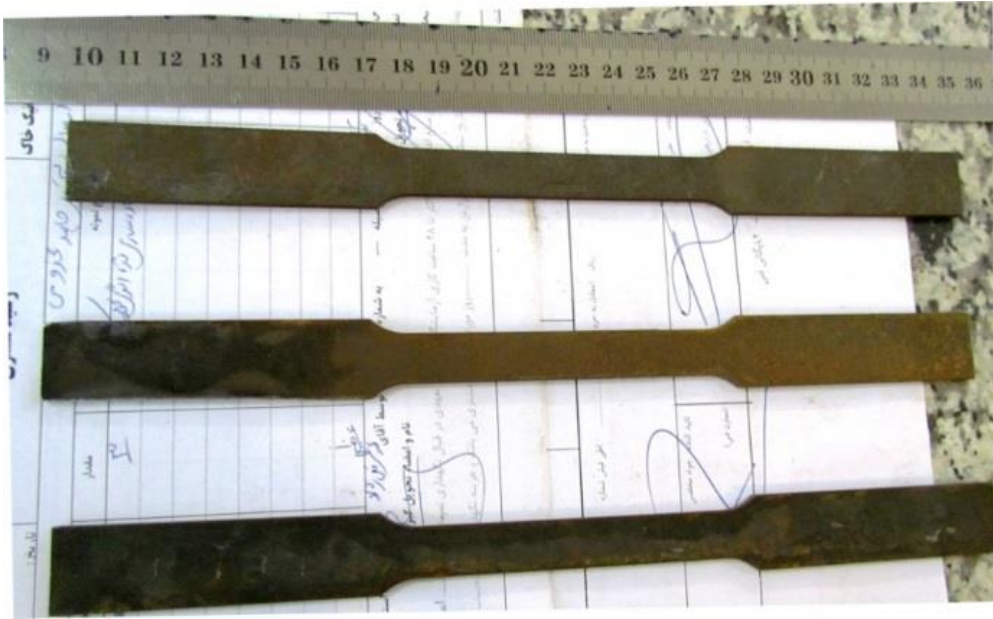
شکل ۱. تصاویر نمونه‌های آزمون کششی با نمایش طول آن‌ها

Fig. 1. Tensile test of the specimens with their length

با استفاده از آزمایش آزمون کششی ورق فولادی، مشخصات فولاد مورد استفاده در اعضاء فشاری و ورق‌های تقویتی به دست آمده است. شکل نمونه‌های فولادی آزمایش در شکل ۱ نشان داده شده است. جهت صحت سنجی و حصول اطمینان نتایج، از سه نمونه جهت آزمون کششی فولاد، مطابق شکل ۱ استفاده شد؛ شکل ۲ نمونه‌ها را در زمان آزمایش کششی نشان می‌دهد و در شکل ۳ نیز منحنی تنش-کرنش به دست آمده از تست کشش ارائه می‌شود.

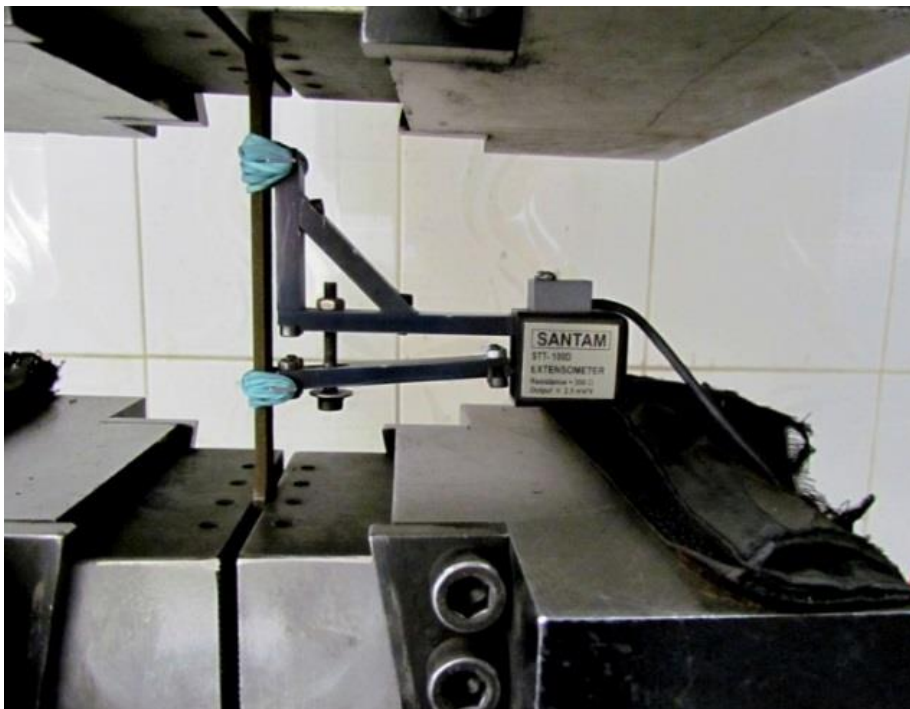
شکل ۲. تصاویر آزمایش کششی نمونه‌ها همراه با اکستنسومتر

Fig. 2. Tensile test of the specimens with extensometer

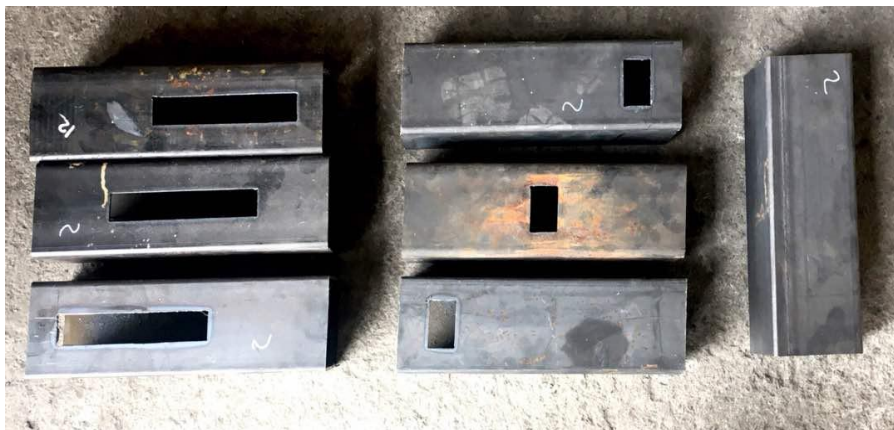
شکل ۶. تصاویر نمونه‌های سالم و سوراخ دار پس از برش

Fig. 6. Defectless and defective specimens after cut

نمونه‌ها، ابعاد سوراخ‌ها، محل جانمایی در شکل ۴ و ۵ ارائه شده‌اند. سوراخ‌ها فوق در کارخانه توسط دستگاه‌های برش CNC ایجاد می‌شوند. تصاویر نمونه‌های سوراخ دار در شکل ۶ نشان داده شده است.

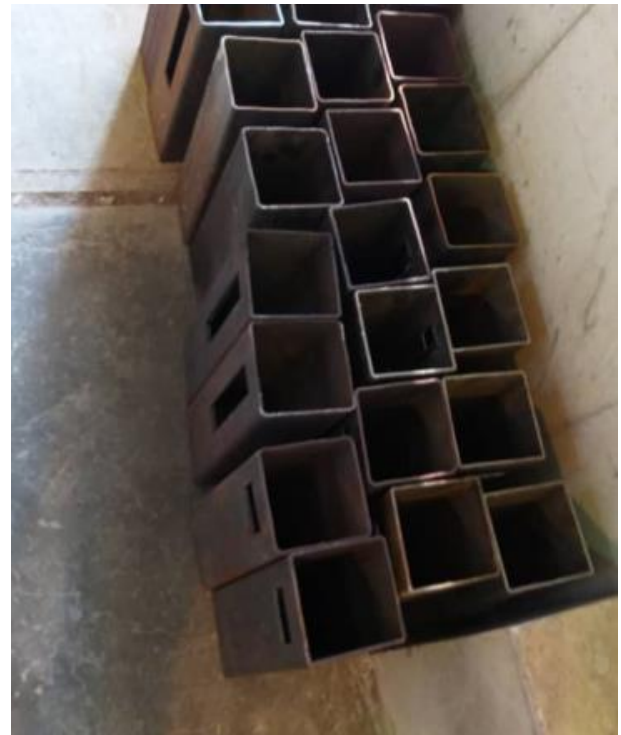
شکل ۷. نمونه‌های فولادی آماده شده برای آزمایش

Fig. 7. Specimens prepared for experimental work

برای نمونه‌های تقویتی با ورق نیز از پسوند PL در انتهای نام‌گذاری نمونه‌ها استفاده می‌گردد که در شکل ۷ تصاویر بخشی از آن‌ها مشخص است.

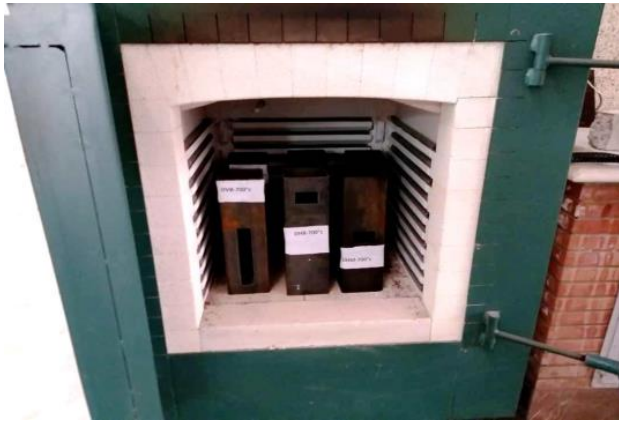
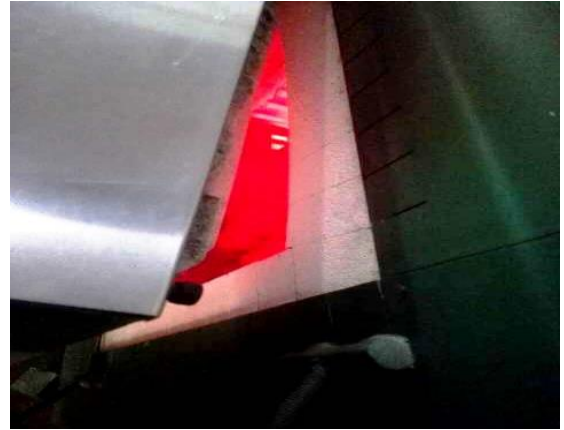
شکل ۱۱. تصاویر کوره و نمونه‌ها بعد اعمال حرارت

Fig. 11. Heating process in electric furnace

نمونه‌ها و در شکل ۱۰ منحنی گرمایش، سرمایش واقعی اعمالی (بر اساس دماهای ثبت شده در زمان‌های مختلف) به نمونه‌ها نشان داده شده است. در شکل ۱۱ تصاویر کوره و نمونه‌ها بعد اعمال حرارت نشان داده شده است. پس از اتمام این مرحله، آزمون‌های مقاومت کششی روی نمونه‌ها در دمای محیط انجام شده است.

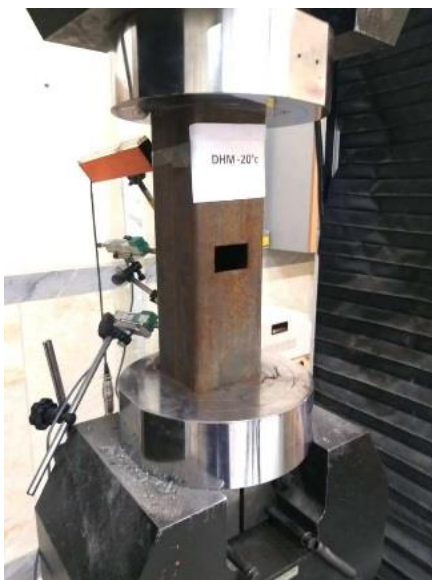
شکل ۱۳. نمونه‌ای از بارگذاری نمونه‌ها

Fig. 13. Example of loading samples

همچنین جهت ثبت تغییر مکان افقی (عمود بر راستای عضو) از سه عدد LVDT (ترانسفورماتورهای تفاضلی متغیر جهت اندازه‌گیری جابجایی خطی) در بالا، وسط و پایین نمونه که عمود بر راستای عضو کار گذاشته شده، استفاده شده است. در شکل ۱۳ نمونه‌ای از بارگذاری ستون‌ها نشان داده شده است.

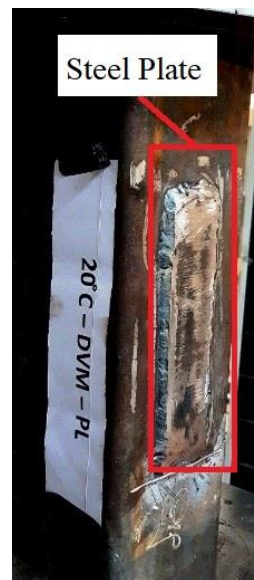
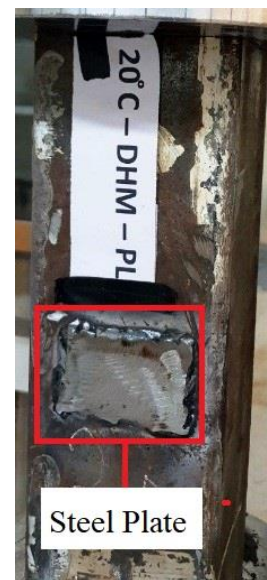
شکل ۱۲. نحوه مقاوم‌سازی نمونه‌ها به وسیله ورق‌های فولادی

Fig. 12. Retrofitting of specimens by steel plate

به منظور مقاوم‌سازی اعضاء فشاری فولادی دارای سوراخ، از ورق‌های فولادی با ضخامت ۳ میلی‌متر و ابعاد ۱ سانتی‌متر بزرگ‌تر از ابعاد سوراخ استفاده شده است. مشخصات مکانیکی این ورق‌ها، همانند مشخصات ذکر شده جهت فولاد نمونه‌ها (ذکر شده در جدول ۱) می‌باشد. همچنین ورق‌های ذکر شده بر روی مکان سوراخ‌ها جوش داده می‌شوند. صفحه فولادی جوش داده شده در شکل ۱۲ نشان داده شده است (نمونه‌هایی با سوراخ افقی و عمودی در وسط). همچنین، برای اتصال جوش، از جوش گوشه استفاده شده است.

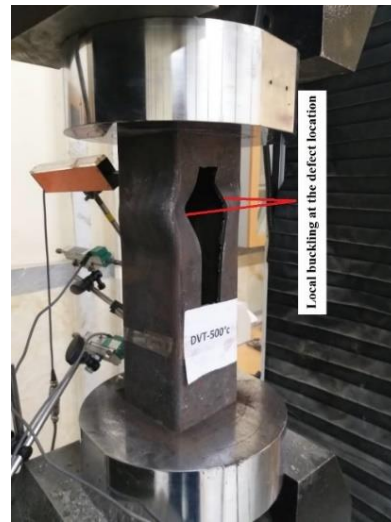
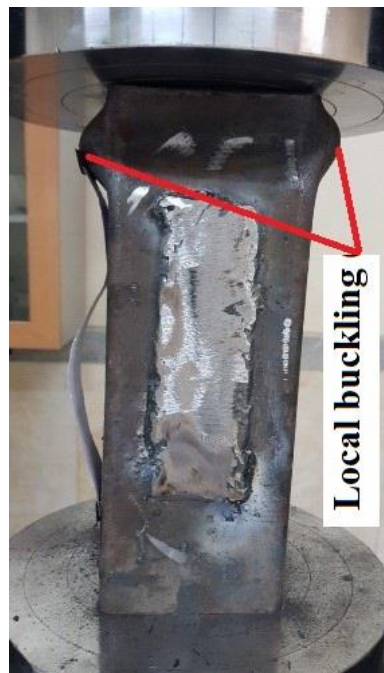
الف) کمانش موضعی متقارن

ب) کمانش موضعی در محل سوراخ

ج) کمانش موضعی متقارن به دور از محل مقاوم‌سازی شده

شکل ۲۸. مودهای خرابی

Fig. 28. Failure mode of specimens

با توجه به بررسی نمونه‌ها، نحوه گسیختگی آن‌ها به شرح ذیل می‌باشد:
