## Optimum Use of Microsilica in Reducing Corrosion Reinforcing Steel of Marine Concrete Structures (Case study of Imam Khomeini quay P1)

A.R. Tangtakabi, M. H. Ramesht\*, A. Golsoorat Pahlaviani, T. Pourrostam

A.R. Tangtakabi, M. H. Ramesht, A. Golsoorat Pahlaviani, T. Pourrostam, *Optimum Use of Microsilica in Reducing Corrosion Reinforcing Steel of Marine Concrete Structures (Case study of Imam Khomeini quay P1)*, *Amirkabir J. Civil Eng.*, 54(8) (2022) 601-604.

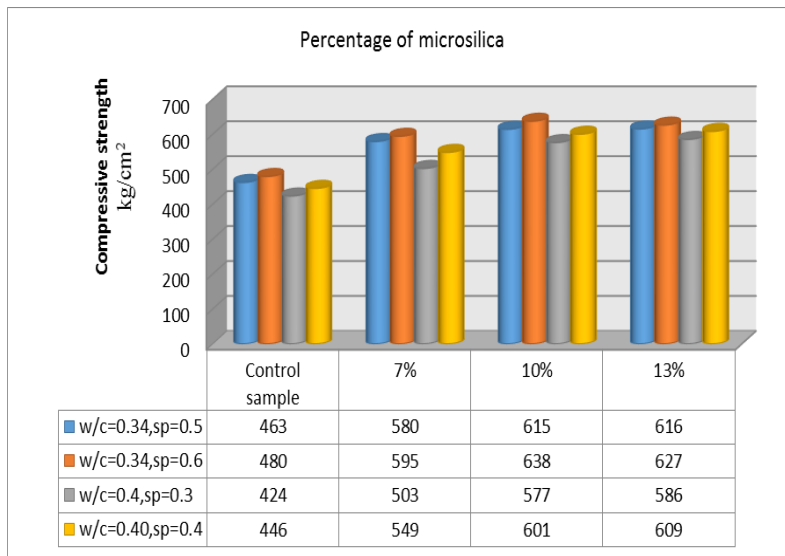
**Fig. 1. Effect of microsilica on compressive strength of 28 days of concrete**

To test the compressive strength of concrete,  $15 \times 15 \times 15 \text{ cm}^3$  cubic specimens were prepared and the results of the compressive strength test are shown in Table 6 and Figure 9. As can be seen, for all three concrete samples containing 7, 10 and 13% microsilica, the compressive strength was 28 days higher than the control sample. The percentage of lubricant is 6%, which is about 32% higher than the control sample [58-]. Considering that the aim of this study is the optimal use of microsilica in reducing the corrosion of reinforcement in marine concrete structures, concrete samples were kept in the laboratory and in the conditions of the Persian Gulf environment for 18 months. Corrosion tests were performed on the samples every 4.5 months. Was performed, and laboratory results were compared. The corrosion intensity in terms of concrete age (corrosion duration) for samples containing 7, 10 and 13% microsilica (cement weight) and sample without microsilica (control sample). The corrosion intensity of samples containing microsilica in the range of 7 to 13% over a period of approximately 18 months is much lower than the corrosion intensity of sample without microsilica. Cements are placed; firstly, they fill very small glazed spaces, and secondly, because they are chemically active, they combine with calcium hydroxide  $[\text{Ca}(\text{OH})_2]$  from the dewatering of cement and convert it into hydrated calcium silicate. This reduces the voids in the reduced cement glaze of calcium hydroxide to a more solid body similar to other cement paste silicates, the texture of the cement paste

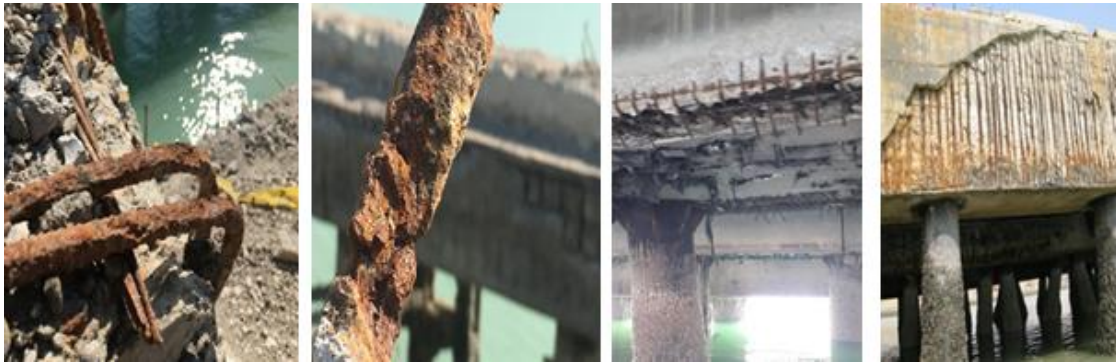
شکل ۲. نمایشی از تخریب اسکله PI بندر امام و خوردگی آرماتور در بتن

Fig. 2. View of the destruction of Bandar Emam P1 pier and corrosion of reinforcement in concrete

استحکام کششی آن را عمدتاً از نظر شکل‌پذیری کاهش می‌دهد [۲۶]. دوم، محصولات خوردگی مستقر در سطح آرماتور باعث ایجاد تنش در بتن می‌شوند، از این مکانیسم که به بتن تغییر شکل پلاستیکی محدود متصل شده، ترک‌های بتنی ظاهر می‌شوند، نفوذ عوامل تهاجمی از محیط و به تبع آن روند تخریب ساختار بتن افزایش می‌یابد (شکل ۲). سوم، عدم یکپارچه شدن در سیستم بتن و آرماتور است. به این معنا، از دست رفتن آرماتور در بتن، انتقال بارها بین عناصر سازه‌ای را مختل می‌کند [۲۷].

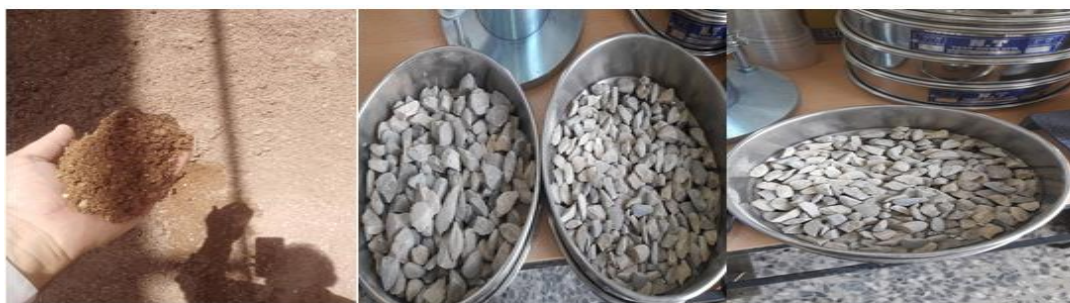
شکل ۶. مصالح سنگی (شن ۵-۲۵ میلی‌متر) و (ماسه ۰-۵) شسته دو بار شور مورد استفاده - شهرستان شوشتر - ایران  
 Fig. 6. Aggregate (5-25 mm sand) and (0-5 sand) washed twice salt used - Shushtar city - Iran

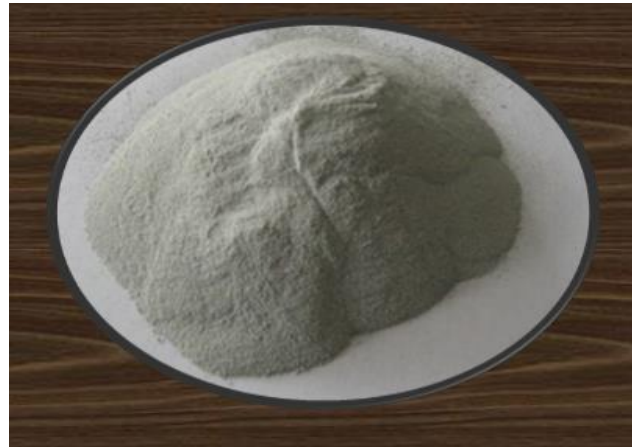
شکل ۷. میکروسیلیس مورد استفاده

Fig. 7. Microsilica used

میکروسیلیس جهت افزایش دوام، مقاومت و تراکم مورد استفاده قرار می گیرد و نفوذپذیری را به شدت کاهش می دهد و در نتیجه باعث جلوگیری از خوردگی آرماتور در بتن مسلح در مقابل عوامل خورنده می شود [۲۹]. میکروسیلیس استفاده شده در این تحقیق، میکروسیلیس شرکت فروسیلیس

سمنان که چگالی ذرات آن  $2200 \text{ kg/m}^3$  می‌باشد. نتایج تجزیه شیمیایی انجام یافته روی این میکروسیلیس در جدول ۳ نشان داده شده است.

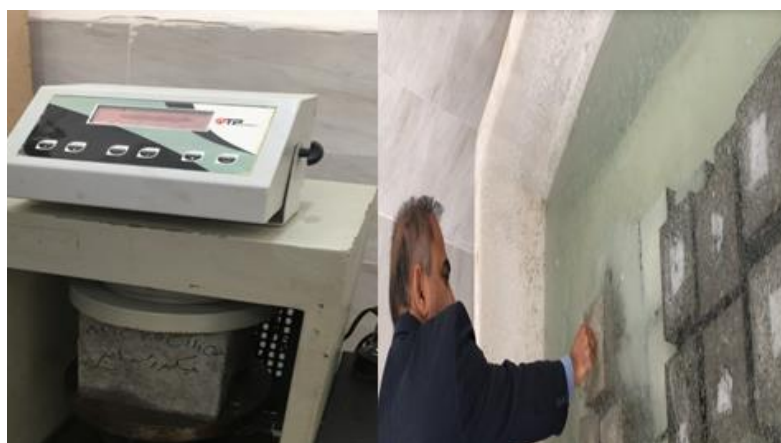
شکل ۸. حوضچه‌های آب عمل آوری نمونه‌های مکعبی

Fig. 8. Water basins processing cubic samples curing

جهت بررسی مقاومت فشاری نمونه‌های مکعبی  $15 \times 15 \times 15 \text{ cm}^3$  ساخته شد، تمام نمونه‌ها پس از ۲۴ ساعت از قالب خارج شدند و به مدت ۷۲ ساعت در حوضچه آب معمولی در دمای طبیعی (۲۰ تا ۲۵ درجه سانتی‌گراد) نگهداری شدند (شکل ۸). مقاومت فشاری نمونه‌ها بر اساس استاندارد
