# بهبود تاب آوری پست های هوایی در برابر زلزله: مطالعه موردی (ترانسفورماتور ۳۱۵ kVA مستقر بر دو پایه بتنی واقع در میانه خط)

Fig. 2. Case study of a 315 kVA air post: a) Overall view, b) Details of the connection to the 9 m pole, c) Details of the connection to the 12 m pole

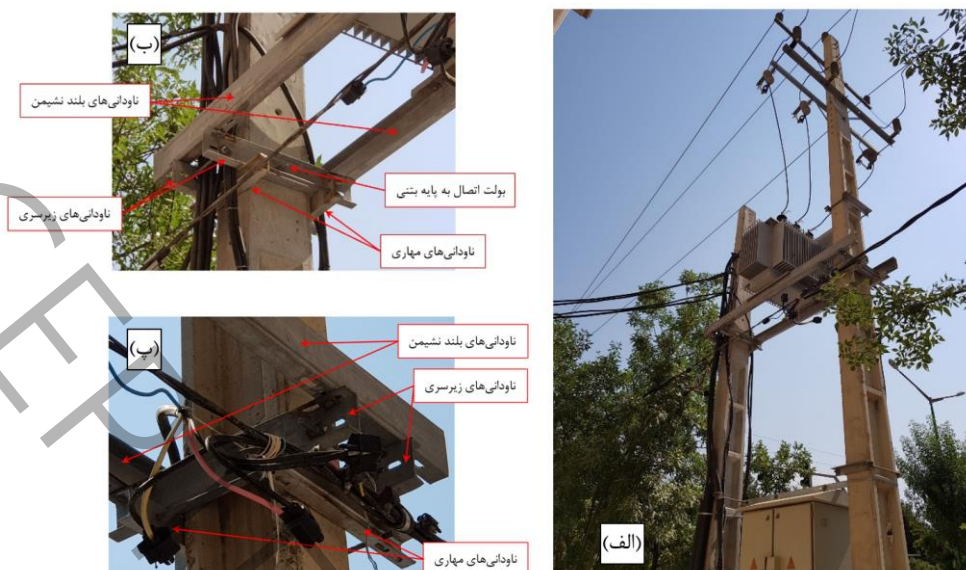
شکل ۲. پست هوایی ۳۱۵ kVA مورد مطالعه؛ الف) نمای کلی؛ ب) جزئیات اتصال به پایه ۹m؛ پ) جزئیات اتصال به پایه ۱۲m

ای انتقال نیروهای زلزله از طریق اصطکاک را ایمن و مجاز نمی‌شمارد. بنابراین، جزئیات اتصال سکوی نشیمن به پایه کوتاه تر پست ایمن ارزیابی نمی‌شود. شکل ۲-ب نمای نزدیک اتصال نشیمن ترانسفورماتور به پایه بلندتر آن را نشان می‌دهد. در این اتصال مسیر انتقال نیروهای ثقلی ناشی از وزن ترانسفورماتور و نیز کوپل کشش و فشار ناشی از لنگرهای وارده در هنگام زلزله تنها از طریق اصطکاک بین ناودانی‌های زیرسری و ناودانی‌های مهار تامین شده است. مهره‌ها معمولاً بصورت دستی توسط کارگر سفت میشوند و اصولاً میزان کشش حاصل در پیچ‌ها و در نتیجه فشار عمودی موثر بر سطح تماس ناودانی و پایه مقادیر کنترل شده‌ای ندارد. بنابراین، این نوع اتصال ماهیتاً غیرایمن ارزیابی می‌گردد. اتصال ناودانی‌های زیرسری به پایه‌ها بدون کاربرد پیچ و مهره و نیز عدم اجرای دستک‌های مهار استاندارد در مهار لنگرهای وارده بر اتصال از جمله نواقص اصلی این اتصال محسوب میشوند. قرار گرفتن سکوی ترانسفورماتور در تراز نامناسب یکی از اصلی‌ترین دلایل بروز نواقص مذکور و ندانم کاری در جزئیات اجرایی اتصال شده است.

شکل ۲-ب نمای نزدیک اتصال نشیمن ترانسفورماتور به پایه کوتاه تر آن را نشان می‌دهد. همانگونه که مشاهده می‌گردد ناودانی‌های کوتاه تر عمود بر نشیمن- که به عنوان زیرسری ناودانی‌های بلند عمل می‌نمایند- توسط پیچ و مهره به پایه بتنی متصل شده‌اند. پیچ مذکور در تحمل نیروهای ثقلی ناشی از وزن ترانسفورماتور به پایه دارای عملکرد مناسبی خواهد بود. با این حال لازم است در هنگام زلزله لنگرهای محرک ناشی از نیروی اینرسی ترانسفورماتور به نحو مناسبی توسط تکیه‌گاه مهار شوند تا پایداری ترانسفورماتور تامین گردد. لنگرهای مذکور بصورت کوپل کشش و فشار در محل اتصال ناودانی‌های بلند به ناودانی‌های زیرسری وارد می‌گردند. به عنوان یک نقیصه جدی، دستک‌های مورب (تسمه‌های به عرض ۵۰mm و ضخامت ۷mm) در اتصال نشان داده شده در شکل ۲-ب حذف شده‌اند و بجای آن‌ها ناودانی‌های مهار نشان داده شده در شکل تعبیه شده‌اند. بنابراین، کوپل کشش و فشار وارده بر ناودانی‌های زیرسری می‌باید توسط ناودانی‌های مهار زیرین از طریق اصطکاک به پایه بتنی منتقل گردد. با توجه به پیچ نشدن ناودانی‌های زیرسری به ناودانی‌های مهار امکان انتقال کوپل کششی بین آن دو غیر ممکن است. علاوه بر آن، هیچ آیین نامه

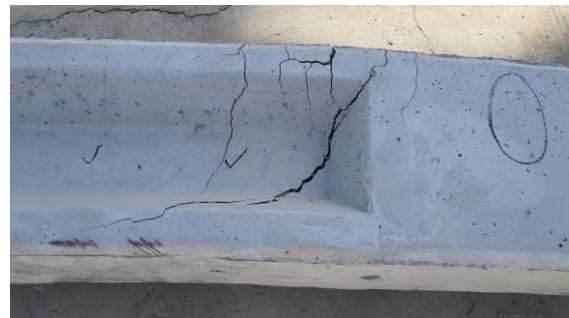
شکل ۱۵. مود گسیختگی پایه بتنی شماره ۱ تحت اثر نیروی کشش نهایی

Fig. 15. Failure mode of Concrete Pole #1 at the ultimate tension load

نیروی گسیختگی مورد انتظار، یعنی ۱۴۰۰ kgf بود. ضمناً، مود شکست پایه تشکیل چند ترک خمشی و یک ترک خمشی برشی در محل تغییر مقطع عرضی پایه از مستطیل به H شکل در فاصله ۳ m از انتهای پایه بود (شکل ۱۵). در چشمه ای که پیچ های فولادی کاشته شده بودند، هیچگونه خرابی مشاهده نشد. بنابراین، کاشت پیچ ها تاثیری در مقاومت نهایی پایه و مود شکست آن نداشته است.

در پایه شماره ۱ نیروی کشش نهایی نظیر گسیختگی ۱۷۵۰ kgf اندازه گیری شد که حدود ۴۶٪ بزرگتر از

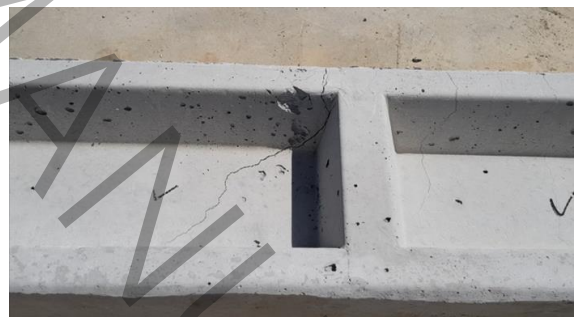
شکل ۱۶. مود گسیختگی پایه بتنی شماره ۲ (نمونه شاهد) تحت اثر نیروی کشش نهایی

Fig. 16. Failure mode of Concrete Pole #2 (the reference specimen) at the ultimate tension load

پس از آزمایش پایه مورد نظر، پایه شماره ۲ بعنوان نمونه شاهد مورد آزمایش قرار گرفت که نیروی کشش نهایی آن  $1880 \text{ kgf}$  اندازه گیری شد که حدود ۷٪ بیشتر از نیروی نظیر در پایه شماره ۱ بود. مود شکست پایه شماره ۲ تشکیل یک ترک خمشی برشی در مرز بین چشمه های دوم و سوم از بالای پایه بود (شکل ۱۶).

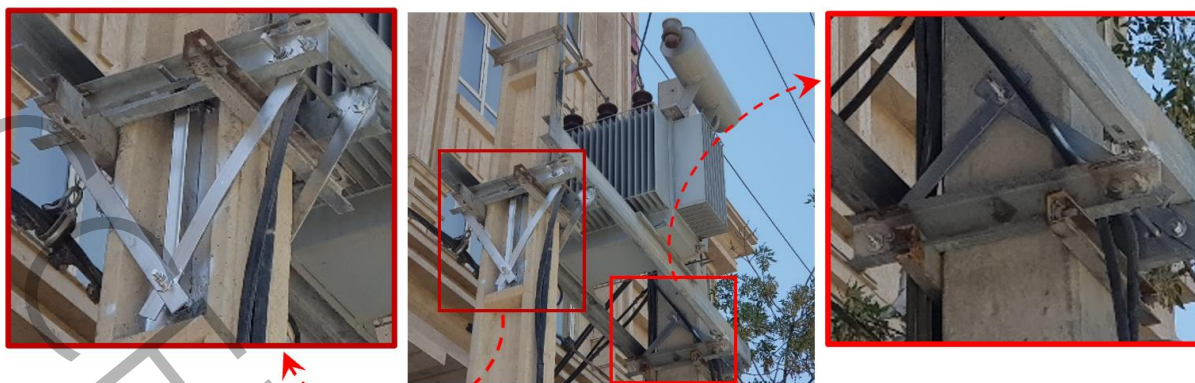
شکل ۱۷. نمای شمال غربی پست هوایی مقاوم سازی شده

Fig. 17. The north-west view of the retrofitted aerial station

در این بخش تصاویر پست هوایی مورد مطالعه پس از مقاوم سازی اتصالات سکوی ترانسفورماتور آن از زوایای مختلف ارائه شده است (شکل های ۱۷ و ۱۸). تصاویر مراحل مختلف اجرای مقاوم سازی در مرجع [۲۰] ارائه شده اند. قوطی های قائم که حداثا جان پایه بتنی تا لبه بال های آن را پر کرده اند و تسمه های فلزی مورب اتصال پیچ و مهره ای سکوی ترانسفورماتور به پایه های بتنی را ایجاد نموده اند. این جزئیات مطابق با طرح مقاوم سازی ارائه شده در شکل ۸ اجرا شده اند. همانگونه که ملاحظه می گردد، عملیات مقاوم سازی ضمن سادگی بصورت حرفه ای و با احتراز از هرگونه وصله پینه کاری انجام شده است، بطوریکه ضمن ارتقای تاب آوری لرزه ای تجهیز، احساس نامطلوبی را در شهروندان ایجاد نمی نماید.
