Strengthening of Deficient Mortar Filled Steel Columns using CFRP

I. Badih Damghani, K. Narmashiri*

I. Badih Damghani, K. Narmashiri, Strengthening of Deficient Mortar Filled Steel Columns using CFRP, Amirkabir J. Civil Eng., 52(2) (2020) 135-138.

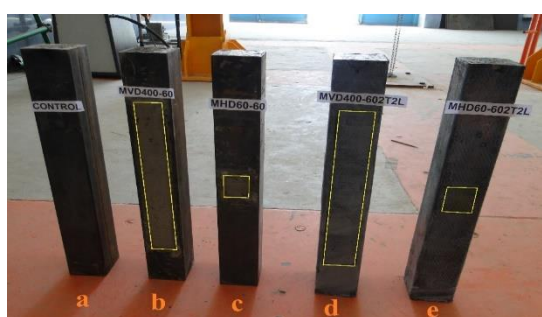
**Fig. 1. The experimental specimens before test****Table 2. Comparison of modeling verification with experimental test [14]**

mm² with a height of 600 mm and a thickness of 2 mm. The dimensions of the columns were selected based on the requirements of the Iranian National Building Code Part 10: Design and Construction of Steel Structures [20]. The vertical and horizontal deficiencies were created at the middle of the height. All columns were filled using Grout Mortar. Some of the specimens were strengthened using CFRP layers. For experimental test, before installing CFRP, the surfaces were sandblasted, then adhesive was used to past CFRP sheets to steel surfaces. The specimens' specifications and results are shown in Table 1. The experimental specimens before the test are indicated in Figure 1.

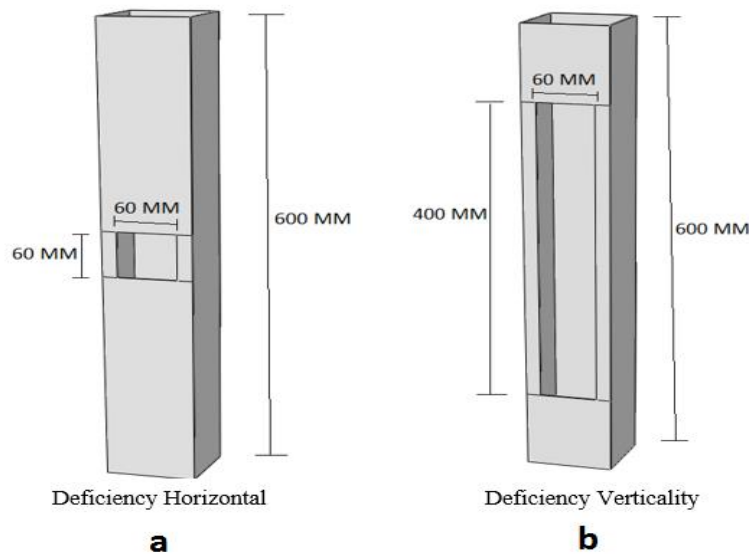
شکل ۱. الگوی نقص‌های ایجادشده در ستون فولادی (الف) نقص افقی (ب) نقص قائم
Fig. 1. Deficiencies in steel columns: a)Horizontal, b)Vertical

افقی، بعد ستون، می باشد. بعد طولی نقص افقی و عمودی به ترتیب برابر با ۶۰ و ۴۰۰ می باشد. عرض نقص به صورت ثابت به میزان ۶۰ میلی متر در نظر گرفته شد.

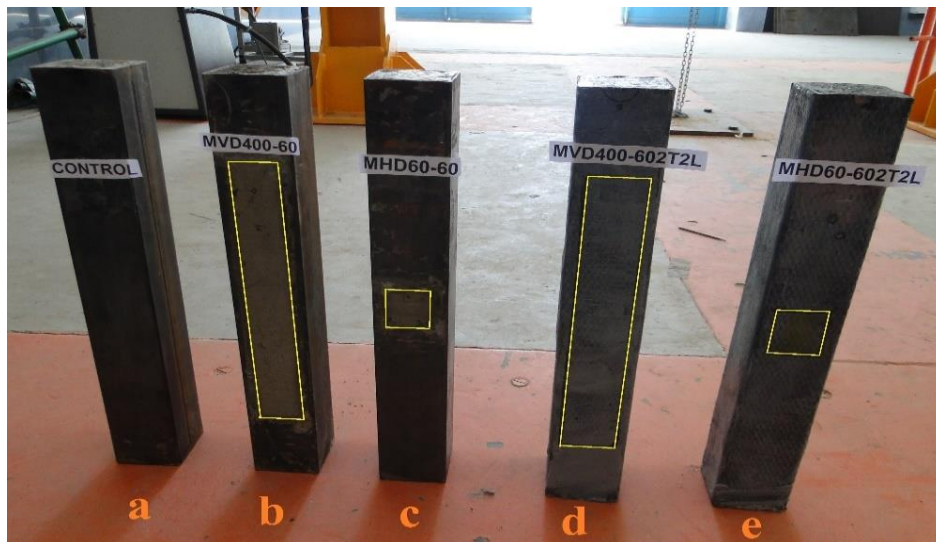
شکل ۳. نمونه‌های آزمایشگاه با و بدون نقص قبل انجام آزمایش
 Fig. 3. Experimental specimens with and without deficiency before test

داده شده‌است. شکل ۳ نمونه‌های آزمایشگاهی را نمایش می‌دهد. باربری نهایی و تغییرشکل‌ها به صورت دقیق ذخیره شد (شکل ۵).

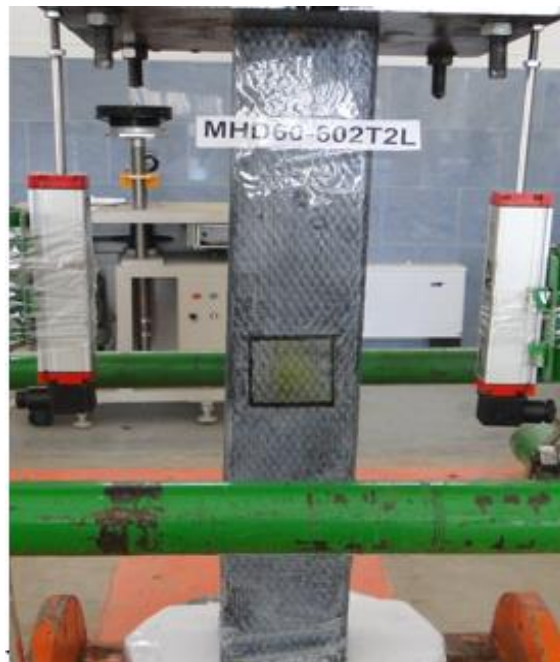
شکل ۷. نمونه مقاوم سازی با چهار لایه CFRP
 Fig. 7. Strengthened specimen using 4 CFRP layers

به تاخیر انداخته است. شکل ۷ مقاوم سازی ستون فولادی دارای نقص افقی را با چهار لایه CFRP نشان می دهد. همان گونه که مشخص است ظرفیت باربری به علت حضور الیاف کربنی تا ۲۰/۶ درصد نسبت به نمونه دارای نقص افقی افزایش یافته است. طبق شکل ۸ پوشاندن

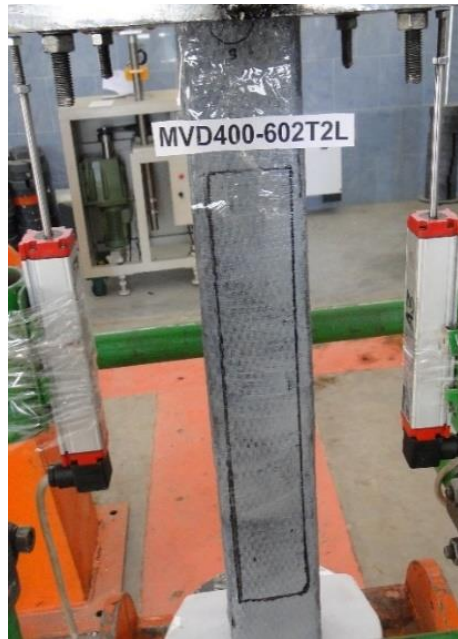
شکل ۱۰. نمونه مقاوم‌سازی با چهار لایه CFRP
Fig. 10. Strengthened specimen using 4 CFRP layers

شکل های ۹ و ۱۰ نمونه های تغییر شکل یافته عضو دارای نقص عمودی در وسط ضلع میانی برای دو حالت ساده و مقاوم سازی می باشد که به صورت شبیه سازی و آزمایشگاهی نمایش داده شده است.

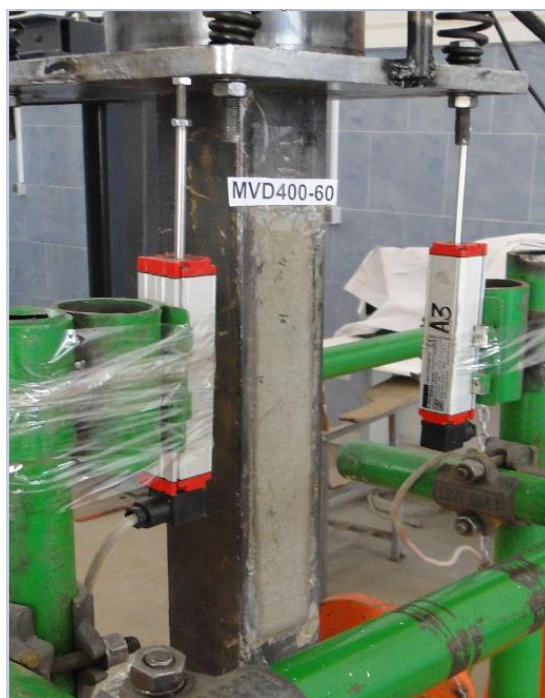
شکل ۱۴. ستون دارای نقص عمودی CFST

Fig. 14. CFST column having vertical deficiency
